Stammdaten

Anlage	Unterverteilung 1	Netzform	<input type="checkbox"/> TN-C <input checked="" type="checkbox"/> TN-S <input type="checkbox"/> TN-C-S <input type="checkbox"/> TT <input type="checkbox"/> IT
ID-Nr.	284.01 / 1019384	Anzahl 1-phasiger Stromkreise	62
Standort	Werk 4 Halle 1 Mitte links	Anzahl 3-phasiger Stromkreise	18

Beginn der Prüfung	04.06.2018	Ende der Prüfung	04.06.2018
Durchgeführt nach	BetrSichV / DIN VDE 0105-100	Grund der Prüfung	Wiederholung
Verwendetes Messgerät	Benning IT 130 / 15241188

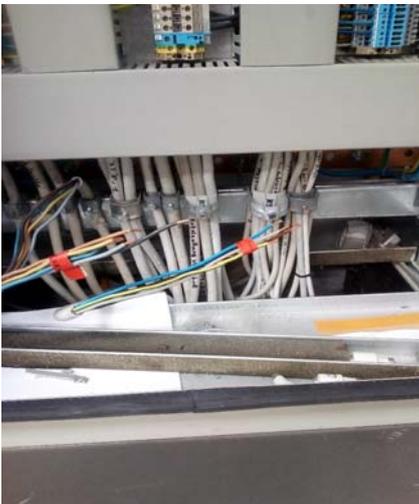
Bilder (Illustration von Mängeln der Kategorien 1 und 2)

Feld 4: Reserveadern nicht isoliert oder auf Klemme gelegt

Generell gilt: Die Priorisierungen der Mängel entbindet nicht von der Sorgfaltspflicht für deren Beseitigung, sondern stellt nur eine Empfehlung für den zeitlichen Horizont der Erledigung dar. Grundsätzlich sind sämtliche von uns aufgezeigten Mängel an der elektrischen Anlage von einem Elektriker zu beheben.
